# RAPPORT D'ENQUÊTE MARITIME

## M04L0065

### ENVAHISSEMENT

DU BATEAU DE PÊCHE *PERSISTENCE I*  
AU LARGE DE NATASHQUAN (QUÉBEC)  
LE 17 JUIN 2004

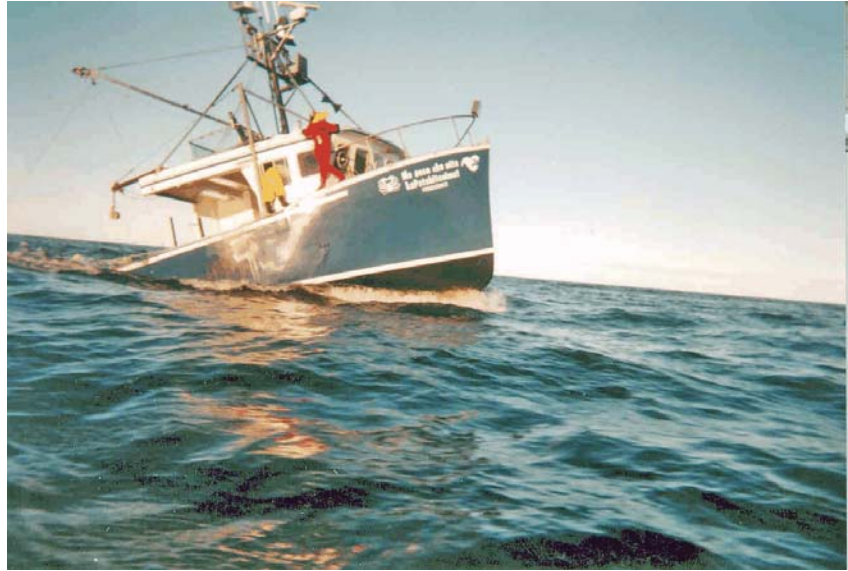
**Photo 1.** Le *Persistence I* franchit les atterrages de la rivière Natashquan membres d'équipage à bord du *Violaine.C.I*, mais le patron du *Violaine.C.I* refuse de procéder ainsi car il estime que les engins de pêche gêneraient l'exécution de la manœuvre en toute sécurité. Il est alors décidé de mettre à l'eau le radeau de sauvetage à sept places du *Persistence I* pour effectuer le transfert. Pour réaliser la manœuvre, la vitesse du *Persistence I*, qui est estimée à environ 4 nœuds, est maintenue pour éviter que l'arrière du bateau ne s'enfonce davantage dans l'eau. L'équipage du *Persistence I* met le radeau de sauvetage à l'eau, mais celui-ci chavire. Les conditions sont telles que l'équipage a de la difficulté à tenir l'amarre du radeau de sauvetage qui lui échappe. Le radeau de sauvetage part à la dérive; il sera récupéré plus tard par le *Violaine.C.I*. Le projet de transférer l'équipage est abandonné. À un moment donné, le panneau d'écouille de la cale à poisson passe par-dessus bord.

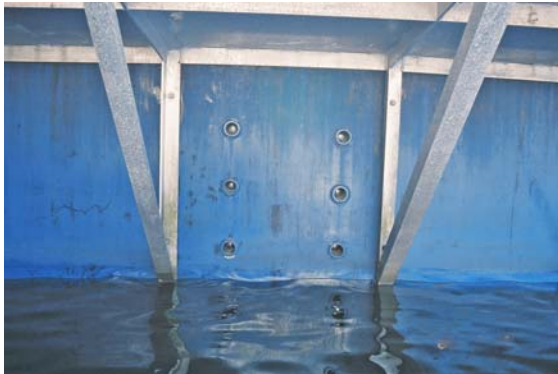
**Photo 2.** Vue extérieure du tableau arrière sous la plate-forme montrant les six orifices de refoulement d'eau de mer reliés aux viviers.

L'envahissement partiel de la cale à poisson et de la cambuse a mené à un enfoncement accru de l'arrière du bâtiment et à l'immersion des six orifices de refoulement d'eau de mer des viviers dans le tableau arrière. Étant donné que les soupapes de refoulement étaient ouvertes, l'eau de mer à l'extérieur du bâtiment s'est écoulée directement par gravité dans les viviers, augmentant l'envahissement dans les viviers et la cale à poisson et aggravant encore l'enfoncement du bâtiment par l'arrière. La situation s'est de nouveau aggravée quand le panneau d'écouille de la cale à poisson est passé par-dessus bord; un envahissement par les hauts s'en est suivi, éliminant les possibilités de maîtriser la situation.

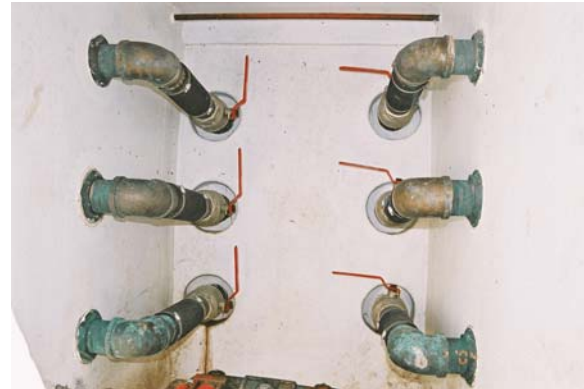
**Photo 3.** Vue intérieure dans la cambuse montrant les conduites de refoulement reliant les viviers au tableau arrière. Chaque conduite a une soupape de 76 mm.

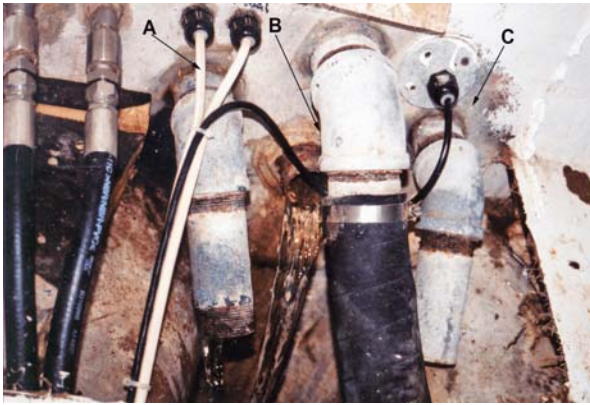
**Photo 4.** Vue dans la cale à poisson montrant la conduite de vidange du vivier tribord (A), celle de la cambuse (B) et celle du vivier bâbord (C).

Bien qu'il existe un dispositif d'assèchement dans le compartiment arrière, le drainage se fait dans la cale à poisson. L'eau qui pénètre à bord n'est pas rejetée par-dessus bord mais plutôt dans un autre compartiment. Le transfert de l'eau d'un compartiment à un autre a créé un effet de carène liquide dans un deuxième compartiment. Cet aménagement influe directement sur la stabilité du bâtiment. Fermer les soupapes de vidange ne fait qu'assurer temporairement l'étanchéité de la cloison. Cet aménagement va à l'encontre du principe de compartimentage, lequel repose sur une subdivision comprenant des cloisons transversales étanches en permanence.

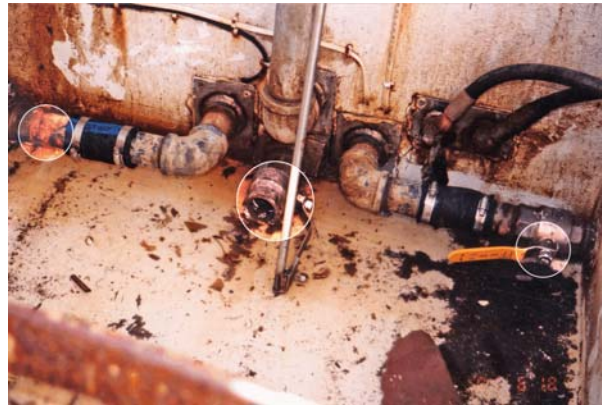
**Photo 5.** Vue dans la cambuse montrant les soupapes de vidange des viviers et de la cambuse.

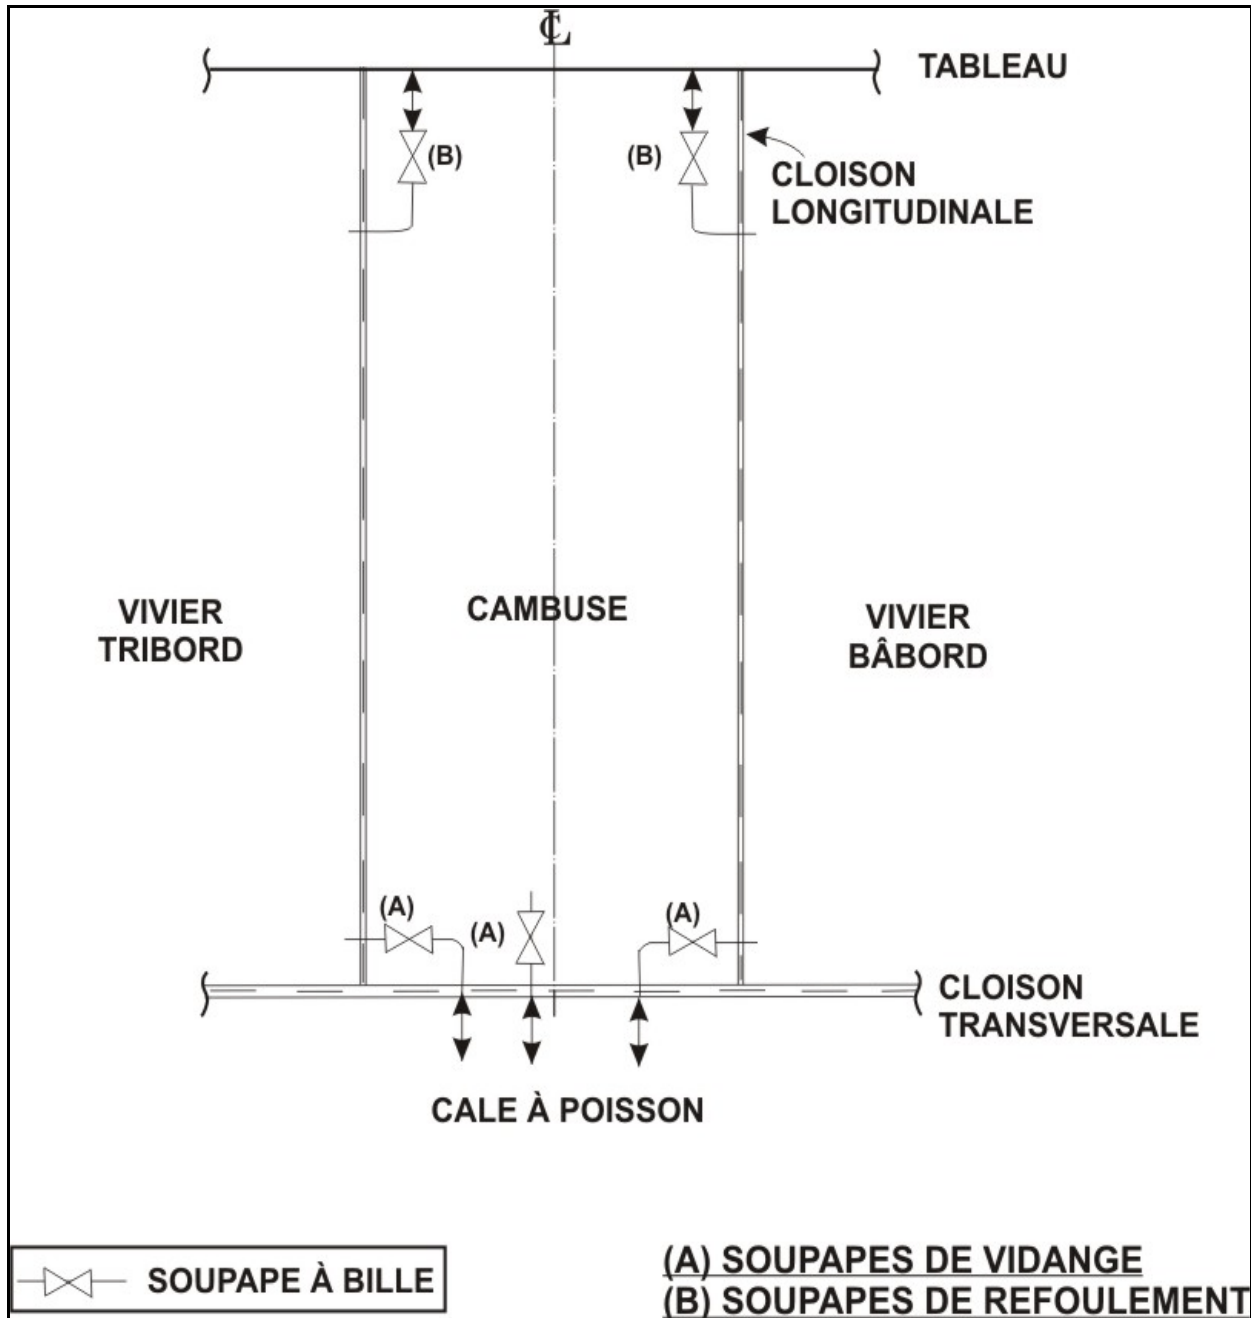
*Annexe B – Soupapes de refoulement et de vidange*

L'envahissement des compartiments arrière a été progressif. Lorsque le dispositif de circulation d'eau de mer a été mis en marche, l'eau pompée par le dispositif a commencé à remplir les viviers; or, cette eau s'est drainée dans la cale à poisson puisque les soupapes de vidange étaient ouvertes. L'eau qui s'est accumulée dans la cale à poisson s'est alors drainée par gravité dans la cambuse étant donné que la soupape de vidange reliant ces deux compartiments était également ouverte (voir annexe B).
